# Exzellente dentale Ästhetik

**Patient:**  
Wiederherstellung  
von Ästhetik und  
Funktion

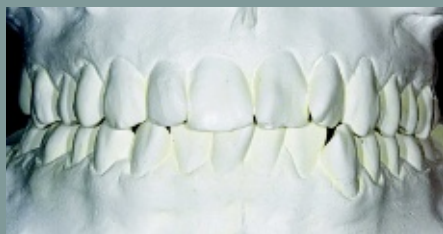
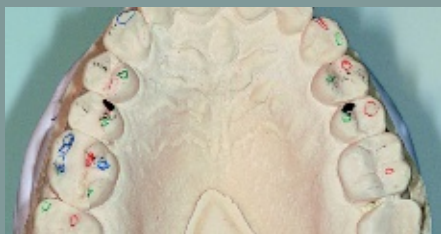
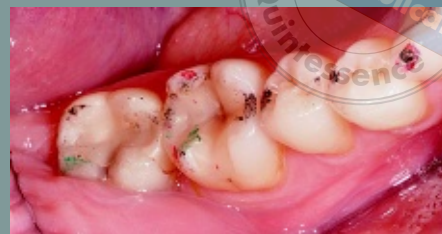
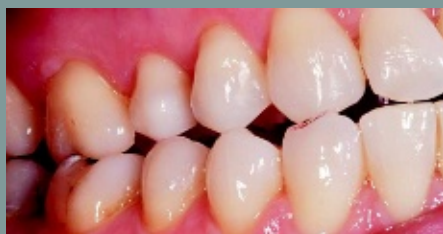
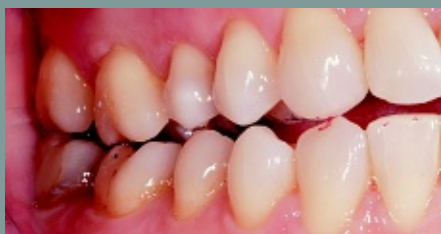
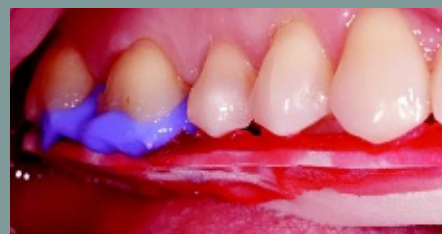
**Problematik:** Die Patientin wünschte eine Korrektur der unregelmäßigen Frontzahnssituation. Da hierfür primär Zahnfehlstellungen ursächlich waren, wurde eine Kfo-Behandlung durchgeführt. Eine insuffiziente statische Okklusion und dynamische Störkontakte der Molaren machten eine Neuversorgung aller Seitenzahnquadranten notwendig.

**Lösung:** Nach Schienenvorbehandlung, Modellanalyse, Axiografie und Artikulatorregistrar wurden die behandlungsbedürftigen Zähne mittels adhäsiver Vollkeramikrestorationen (Presskeramik: Creation CP, Creation, Amann Girrbach, Pforzheim) versorgt. Die Eckzahnführung wurde im Oberkiefer mit direkten Eckzahnaufbauten aus Komposit, im Unterkiefer mit additional Veneers in Platinfolientechnik hergestellt. Die überkronten Zähne 26 und 27 wurden mit einer zirkoniumdioxidbasierten (26) und mit einer Metallkeramik-Krone (27, Endo) versorgt.
